## DAGSRAPPORT ORANSJE FARENIVÅ FOR VESLEMANNEN

Dato: 20. oktober 2018

### Veslemannen

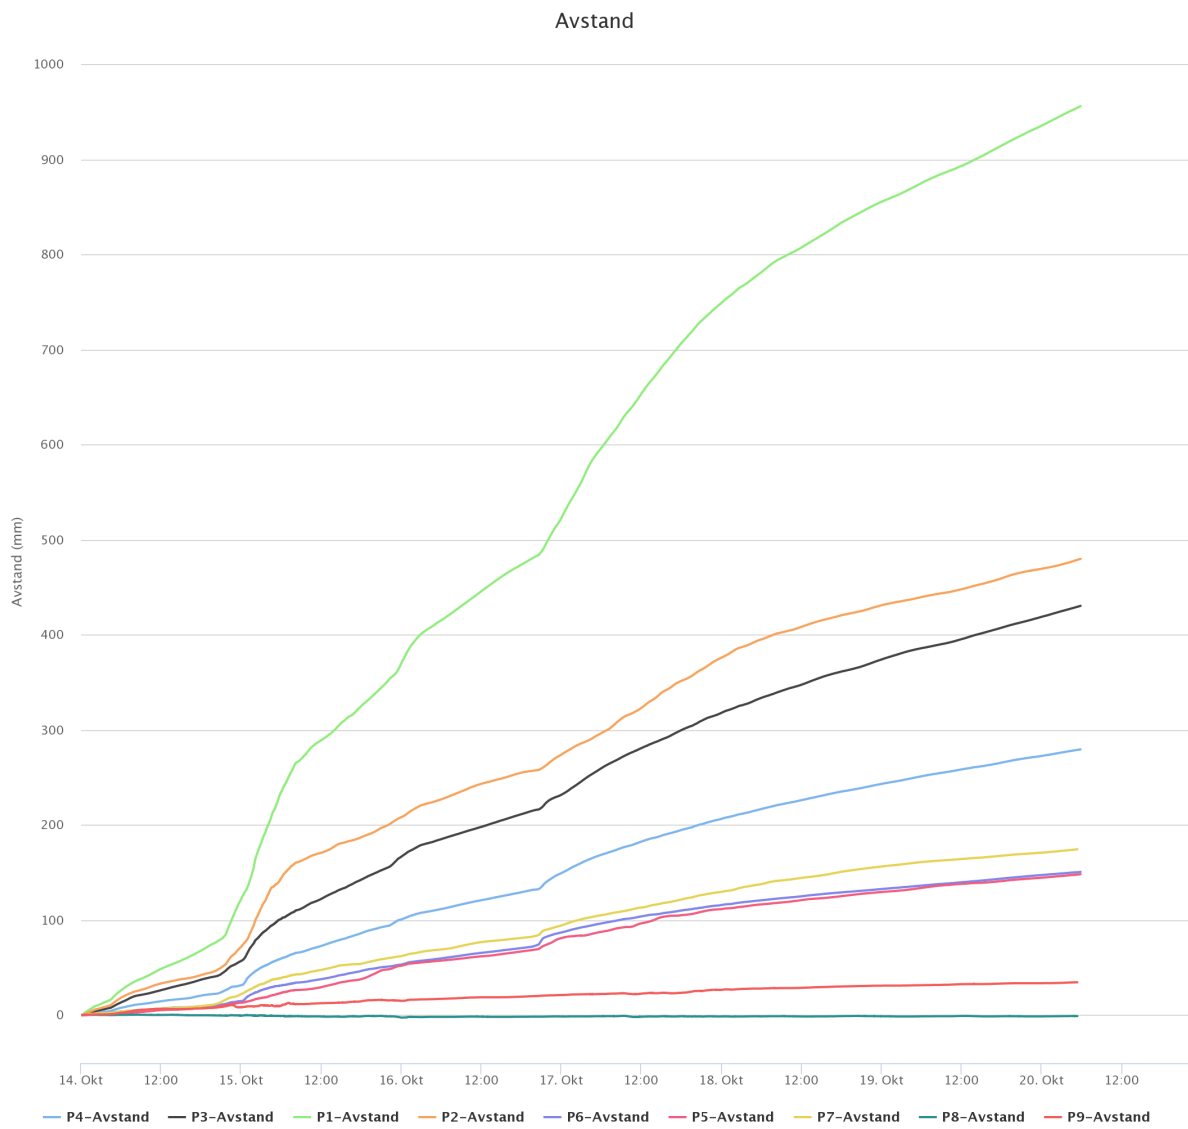
Hastighetene har i hovedsak vært uendret det siste døgnet, og er ca. 8 cm/døgn i øvre del av området og ca. 1,5 cm/døgn i nedre del av området. Selv om hastighetene gradvis har blitt lavere de siste dagene, er fjellpartiet i et stadié der hastigheten kan forandrer seg relativt raskt, selv uten vanntilførsel fra regn eller snøsmelting. I kveld, og særlig søndag, er det meldt mye nedbør, og dette skal komme som regn første del av dagen. NVE opprettholder oransje farenivå.

Figur 2: Bevegelse siste uken i utvalgte punkt.
