## DAGSRAPPORT ORANSJE FARENIVÅ VESLEMANNEN

Dato: 18. november 2018

### Veslemannen

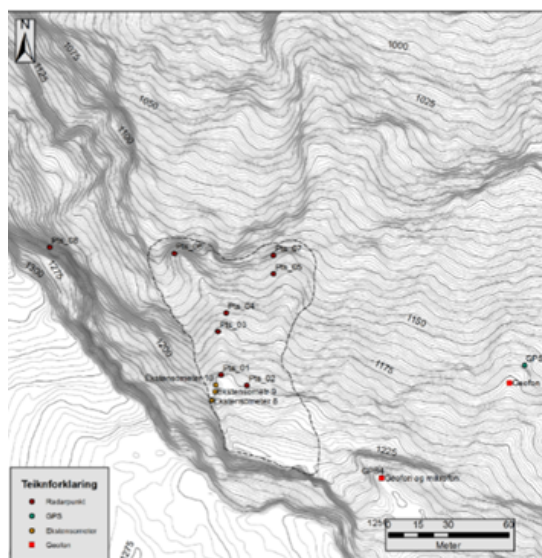
Figur 2: Oversikt over plassering av radarpunkt.

Målinger	Avlesning	Siste døgn	Sist uke	Sist måned
<b>Bevegelser</b>				
Radar pkt 1 (øvre del) (mm)		238	974	2151
Radar pkt 2 (øvre del) (mm)		164	588	1196
Radar pkt 6 (nedre del) (mm)		25	66	315
<b>Meteorologiske data</b>				
Temperatur (°C)	1,7			
Nedbør (mm)		0	1,4
