## DAGSRAPPORT GULT FARENIVÅ FOR VESLEMANNEN

Dato: 25. juni 2019

### Veslemannen

### Varme og snøsmelting påvirker bevegelsene på Veslemannen

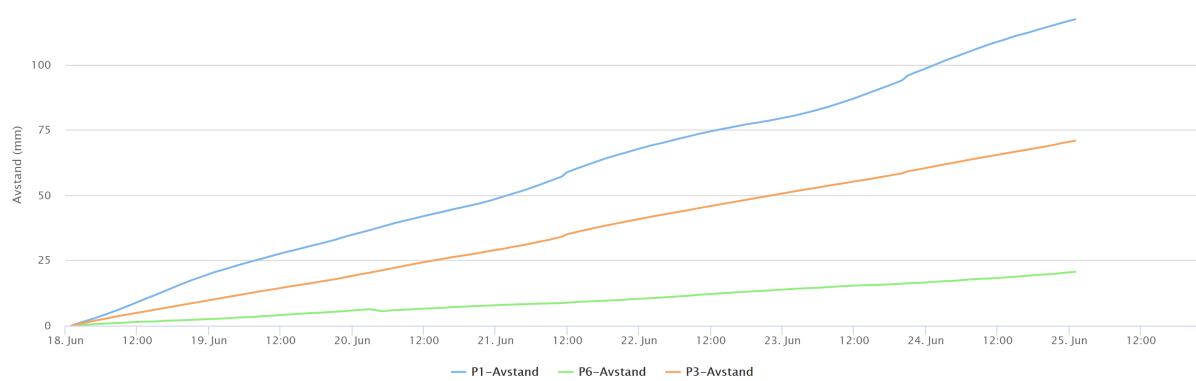
Figur 2: Bevegelsene på Veslemannen siste uken

I går var det varmt på Mannen med temperaturer opp på 11,6 grader. Snøsmelting medførte økte bevegelser i øvre delen, men hastigheten minket igjen i natt. Snøen på værstasjonen smeltet bort i går, men det ligger fremdeles en del snø igjen i øvre del av Veslemannen, som kan påvirke bevegelsene de neste ukene. Bevegelsen siste døgn har vært 10-15 mm i øvre del og 5 mm i nedre del av fjellpartiet.
