## ENDRING TIL GULT FARENIVÅ FOR VESLEMANNEN

Dato: 2. juli 2019

### Veslemannen

#### GULT FARENIVÅ

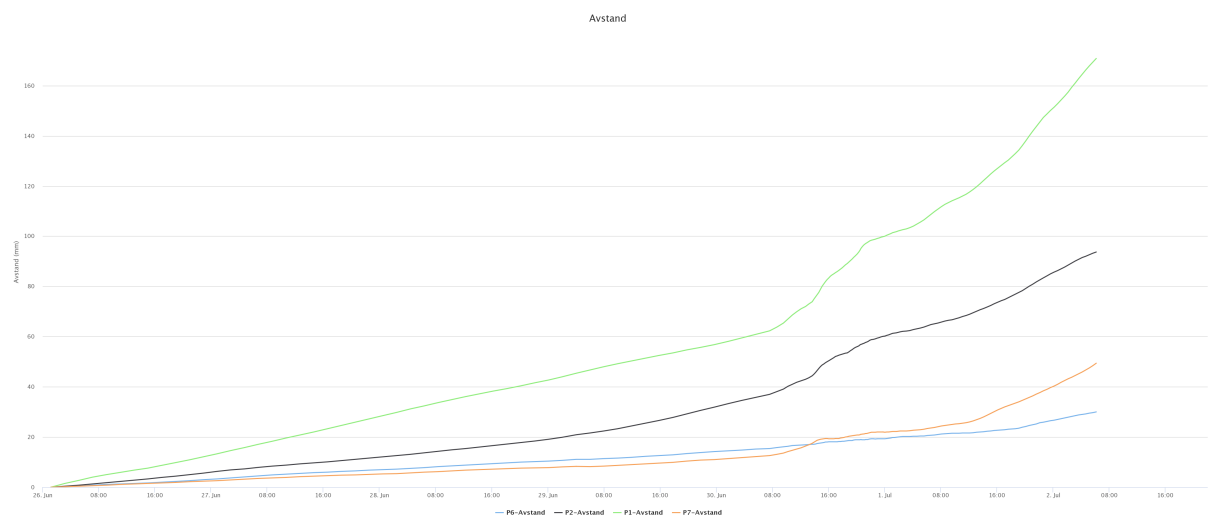
I går kveld blei det kaldare og nedbør har komt som snø. Sidan det ikkje kjem vatn til fjellpartiet har hastigheitene blitt noko reduserte. Hastigheita er rundt 70 mm/døgn i øvre del av fjellpartiet og rundt 10 mm/døgn i frontpartiet. Det er meldt kaldt dei neste dagane, og at nedbøren i hovudsak skal komme som snø.

Figur 2: Bevegelse siste veka for utvalgte radarpunkt.
