Fjellskredovervåkingen
NVE, Seksjon for fjellskred
www.nve.no/fjellskred

ØKTE HASTIGHETER OG STEINSPRANG.

Dato: 4. juli 2019

Veslemannen

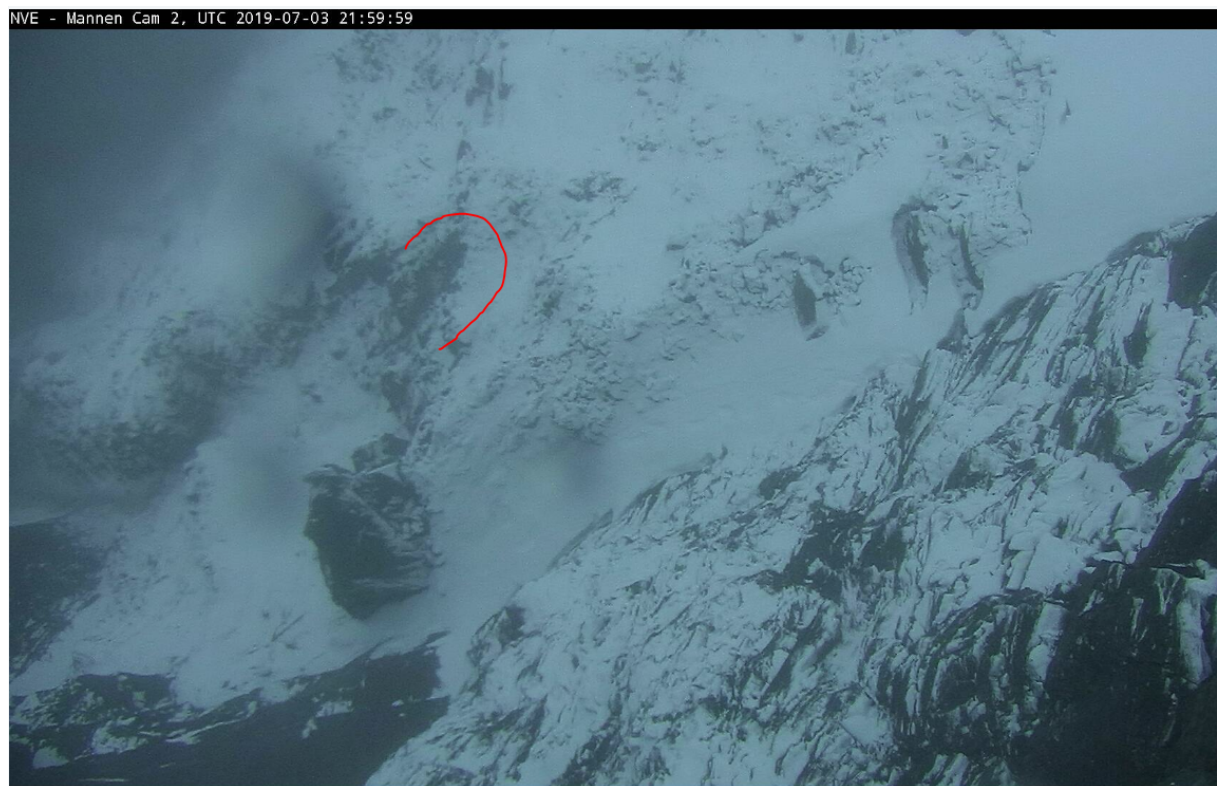
Figur 2: Inntegnet område hvor steinspranget gikk i fra i går ettermiddag.

I går ettermiddag registrerte vi et område av Veslemannen med økt hastighet, dette resulterte i et steinsprang (se inntegnet område på bilde, og også merket område på radarbilde hvor en tydelig ser steinspranget som har gått). De høye hastighetene forplantet seg til hele fjellpartiet i etterkant av hendelsen.

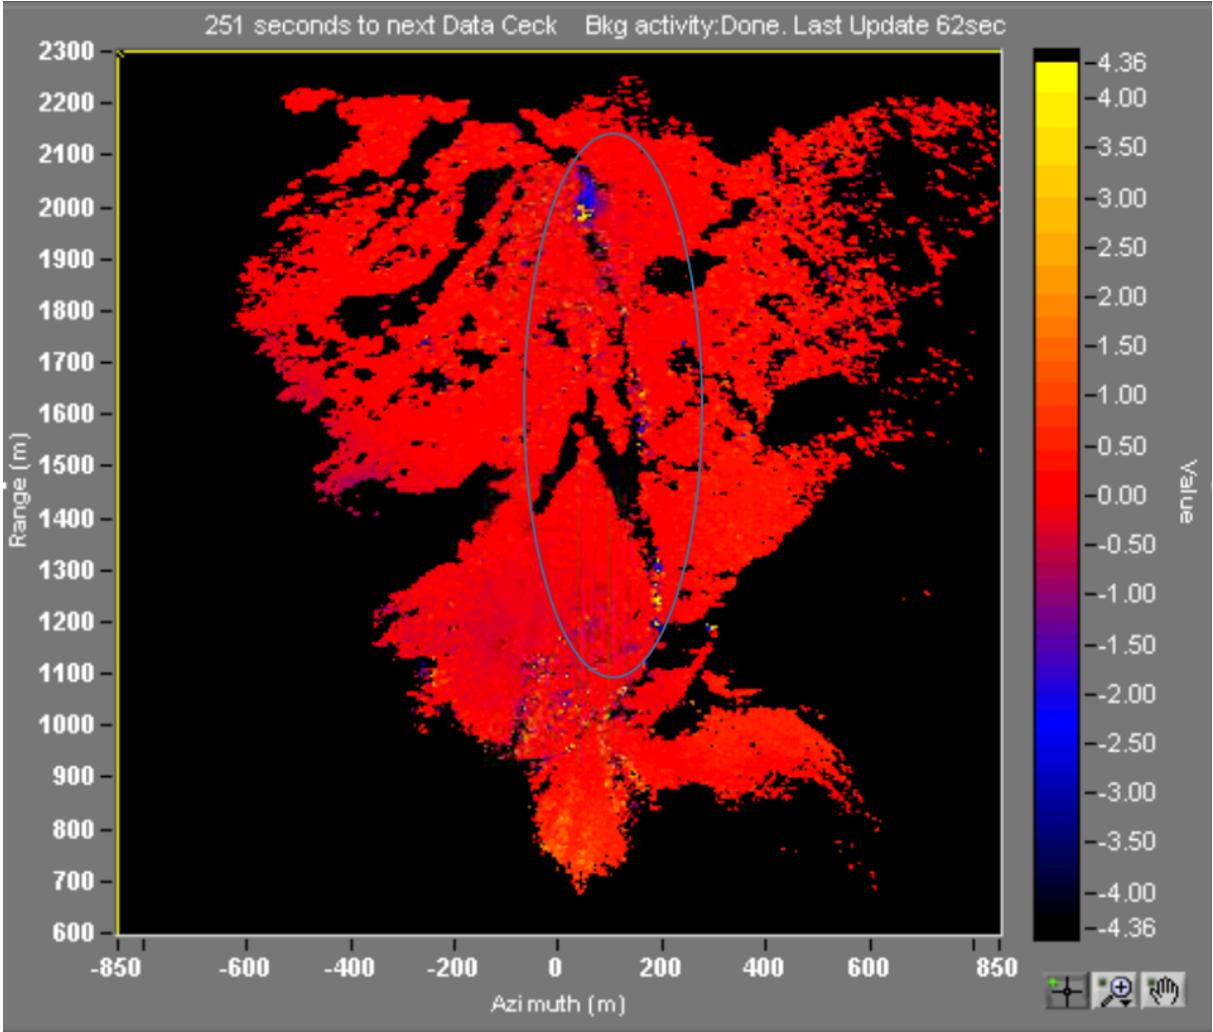
Figur 4: Radarbilde med innringet hvor steinspranget har gått.
