## DAGSRAPPORT GULT FARENIVÅ FOR VESLEMANNEN.

Dato: 17. juli 2019

### Veslemannen

#### GULT FARENIVÅ

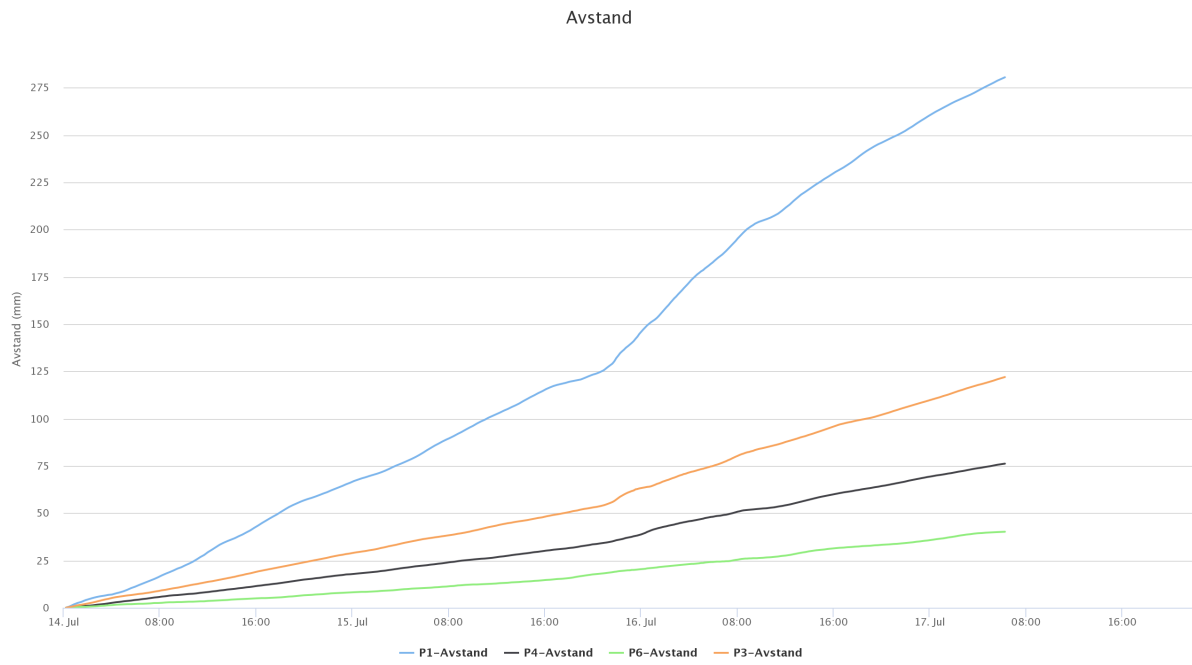
**Figur 2:** Det var auka bevegelse natt til tirsdag, men sidan då har den gradvis blitt mindre.

Etter at det var auka bevegelsane natt til tirsdag har hastigheita av fjellpartiet gradvis avtatt. Hastigheita er no opptil 120 mm/døgn i øvre del av området, og omlag 12 mm/døgn i frontpartiet.
