VARSEL OM ORANSJE FARENIVÅ FOR VESLEMANNEN

Dato: 19. juli 2019

Veslemannen

ORANSJE FARENIVÅ

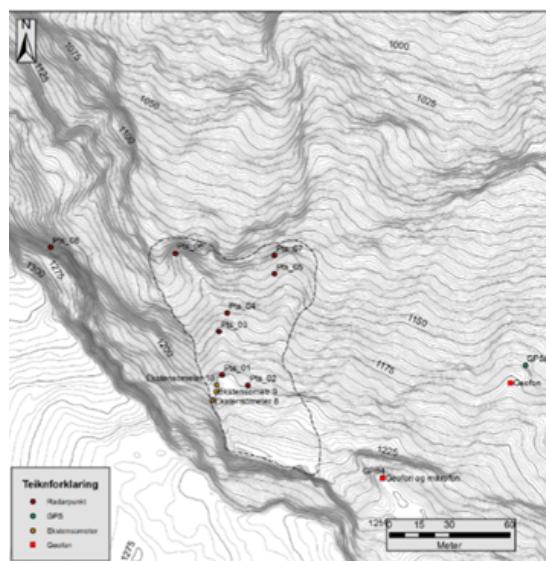
Figur 1: Oversikt over plassering av radarpunktene.

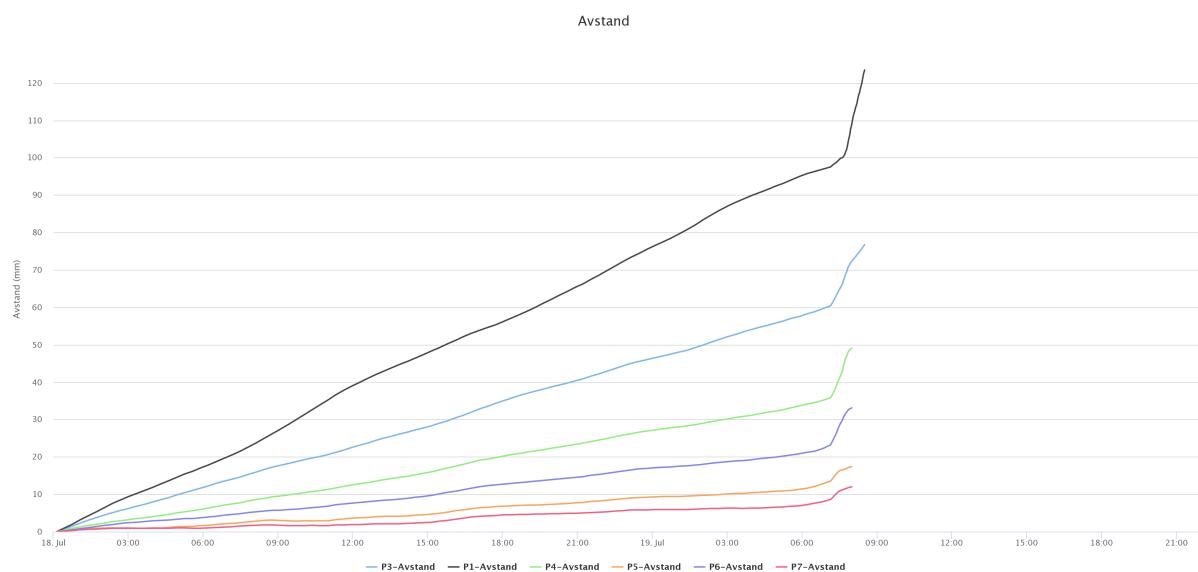
Like etter klokka 9 gjekk det fleire større steinsprang og det var stor auke i hastigheit i fjellpartiet. Steinsprangaktiviteten har i ettertid gitt seg og hastigheita avtek raskt. Hastigheita er framleis høg og er omlag 500 mm/døgn i øvre del av området, og 30 mm/døgn i frontpartiet. På bakgrunn av dette aukar NVE farenivået til oransje.

Figur 2: Figuren viser rask endring i bevegelse frå kl. 09, men dei er avtakande att.
