## VARSEL OM RØDT FARENIVÅ FOR VESLEMANNEN

Dato: 13. august 2019

### Veslemannen

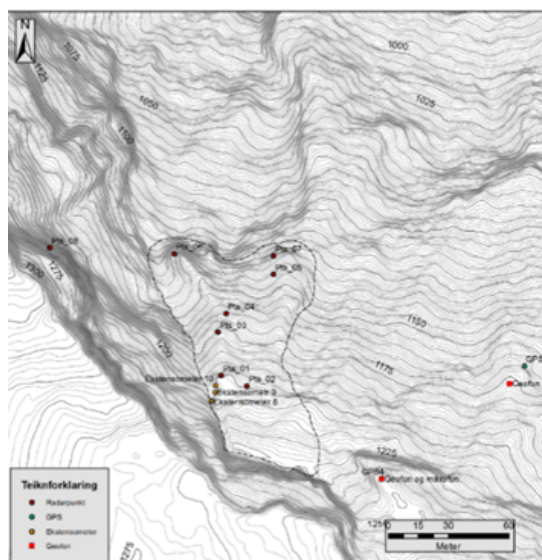
Figur 2: Oversikt over plassering av radarpunktene.
