Fjellskredovervåkingen  
NVE, Seksjon for fjellskred  
[www.nve.no/fjellskred](http://www.nve.no/fjellskred)

## NEDSETTING TIL GULT FARENIVÅ FOR VESLEMANNEN

Dato: 15. august 2019

### Veslemannen

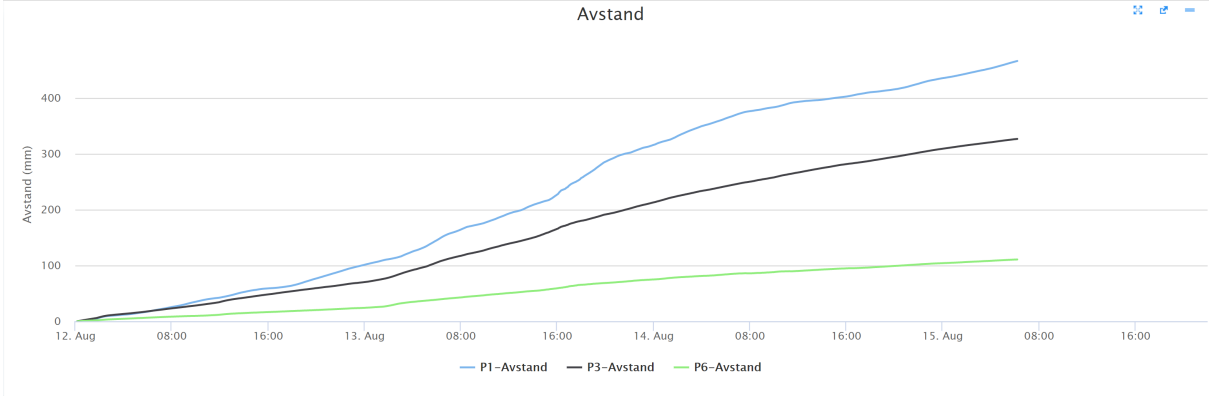
Figur 2: Bevegelse siden 12. august på P1 (øvre del), P3 (midtre del) og P6 (nedre del)

Farenivået for Veslemannen ble hevet til rødt mandag kveld, 12. august, basert på økte bevegelser og varsel om nedbør. Hastighetene i Veslemannen var størst tirsdag 13. august og var en kort periode rundt 400 mm/døgn i øvre del og rundt 100 mm/døgn i nedre del. Det gikk svært mange mindre steinsprang i fjellpartiet tirsdag. Fra i går 14. august er bevegelsene minket og dette er fortsatt natten til i dag, 15. august. Bevegelsene minker både i øvre og nedre del av fjellpartiet. I natt har Sivilforsvaret registrert et enkelt steinsprang, og NVE har ikke sett steinsprang på radarbildene siden i går.

Hastighetene er nå på 5-10 cm/døgn i øvre og midtre del, og 1 - 2,5 cm/døgn i nedre del. Det har vært ikke vært nedbør siste døgnet og meldt tørt i morgen, lengre frem er prognosene usikre. På bakgrunn av de minkende bevegelser og mindre steinsprang-aktivitet settes farenivået ned til gult. Vi fortsetter med hyppig sjekk av data siden hastighetene fremdeles er relativt store.
