## DAGSRAPPORT ORANSJE FARENIVÅ FOR VESLEMANNEN

Dato: 29. august 2019

### Veslemannen

#### ORANSJE FARENIVÅ

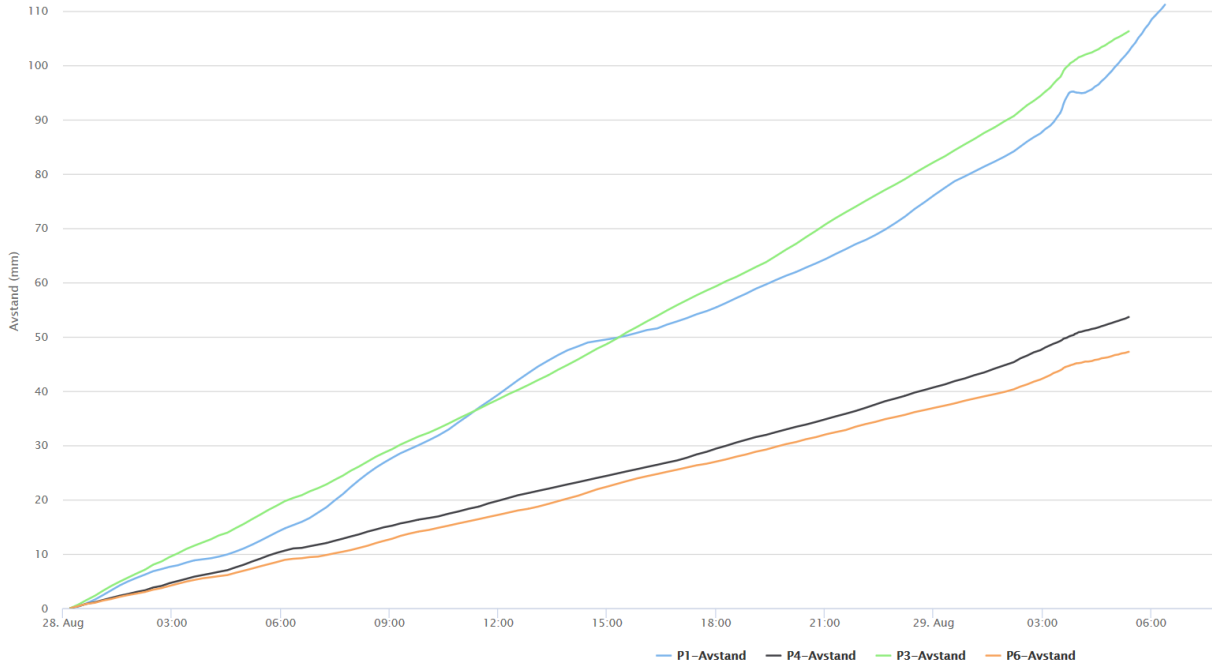
Figur 2: Bevegelse i utvalgte punkt fra midnatt i går og til i dag.

NVE heva farenivået for Veslemannen til oransje i går på bakgrunn av relativt store bevegelser og varsel om nedbør. Det er kommet bare små mengder nedbør i løpet av natta, men bevegelsene har likevel økt noe, spesielt i øvre del. Bevegelsene er nå over 15 cm/døgn i mindre partier i øvre del og 4 cm/døgn i nedre del. Det er varslet mer nedbør utover dagen og NVE opprettholder oransje farenivå inntil videre.
