Fjellskredovervåkingen
NVE, Seksjon for fjellskred
www.nve.no/fjellskred

KVELDSRAPPORT RØDT FARENIVÅ FOR VESLEMANNEN

Dato: 4. september 2019

Veslemannen

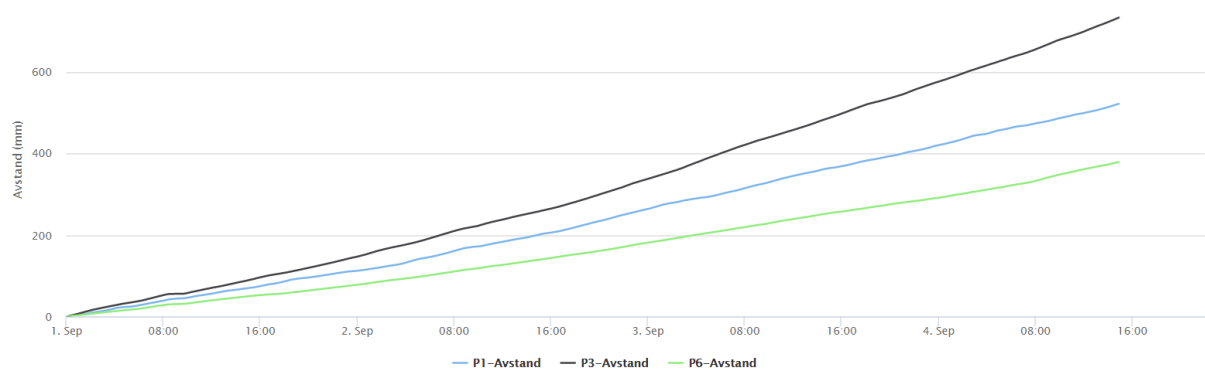
Farenivået for fjellpartiet har vært rødt siden fredag 30.08. Bevegelsene har økt jevnt siden dette, uten at det er kommet noe særlig nedbør. Hastighetene i nedre delen er nå større enn vi har sett i tidligere år, med sakte økning i bevegelse daglig. Det er mindre forskjell i bevegelsene i øvre og nedre delen enn vi tidligere har sett. Hastighetene er nå ca 15 cm i døgnet i nedre del og opp til 31 cm i døgnet i øvre del. Det er registrert ett steinsprang siden dagsrapporten i dag.

Figur 2: Bevægelser siste 4 dager i radar punkt 1 (øvre), punkt 3 (midtre), og punkt 6 (nedre).

Økningen i bevegelsene vitner om at Veslemannen er svært ustabil. Det er meldt noe regn nå og mer i natt frem til i morgen, som kan påvirke bevegelsene.

På bakgrunn av bevegelsene opprettholder NVE rødt farenivå.
