## DAGSRAPPORT RØDT FARENIVÅ FOR VESLEMANNEN.

Dato: 22. september 2018

### Veslemannen

### Noe økte bevegelser og snø på Mannen

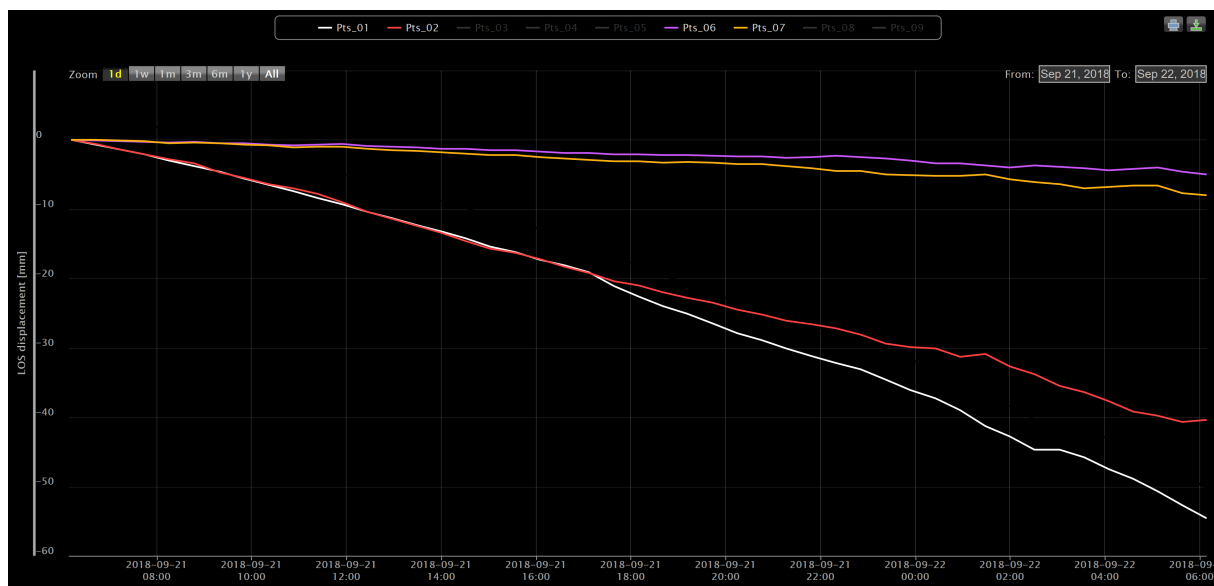
Figur 1: Bevegelse siste døgn på radarpunkter i øvre del (P1 og P2) og nedre del (P6 og P7).

*Veslemannen is a small, active sector of the large unstable rock slope Mannen. The velocity increased after some precipitation tonight, but most of it came as snow. The velocity is now 5-8 cm/d in the upper part, and 0,5-1 cm/d in the lower part.*

Veslemannen er en liten, aktiv del av det ustabile fjellet Mannen i Møre og Romsdal. Bevegelsene økte noe i natt etter litt regn som kom ved midnatt. Bevegelsene er nå 5-8 cm i øvre del og 0,5-1 cm i nedre del. Det kom mye mindre nedbør enn det som var varslet og det meste kom som snø. Det ligger 15 cm snø på Mannen. Siden nedbøren nå kommer som snø tilføres ikke fjellet særlig med vann.
