## DAGSRAPPORT ORANSJE FARENIVÅ VESLEMANNEN

Dato: 17. november 2018

### Veslemannen

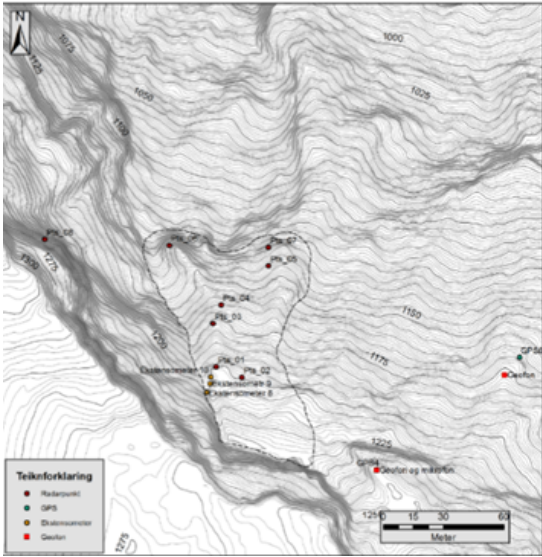
Figur 2: Oversikt over plassering av radarpunkt.

Målinger	Avlesning	Siste døgn	Sist uke	Sist måned
<b>Bevegelser</b>				
Radar pkt 1 (øvre del) (mm)		262	779	1996
Radar pkt 2 (øvre del) (mm)		170	439	1070
Radar pkt 6 (nedre del) (mm)		14	82	305
<b>Meteorologiske data</b>				
Temperatur (°C)	2,6			
Nedbør (mm)		0
