Fjellskredovervåkingen
NVE, Seksjon for fjellskred
www.nve.no/fjellskred

KVELDSRAPPORT VESLEMANNEN 05. JUNI 2019

Dato: 5. juli 2019

Veslemannen

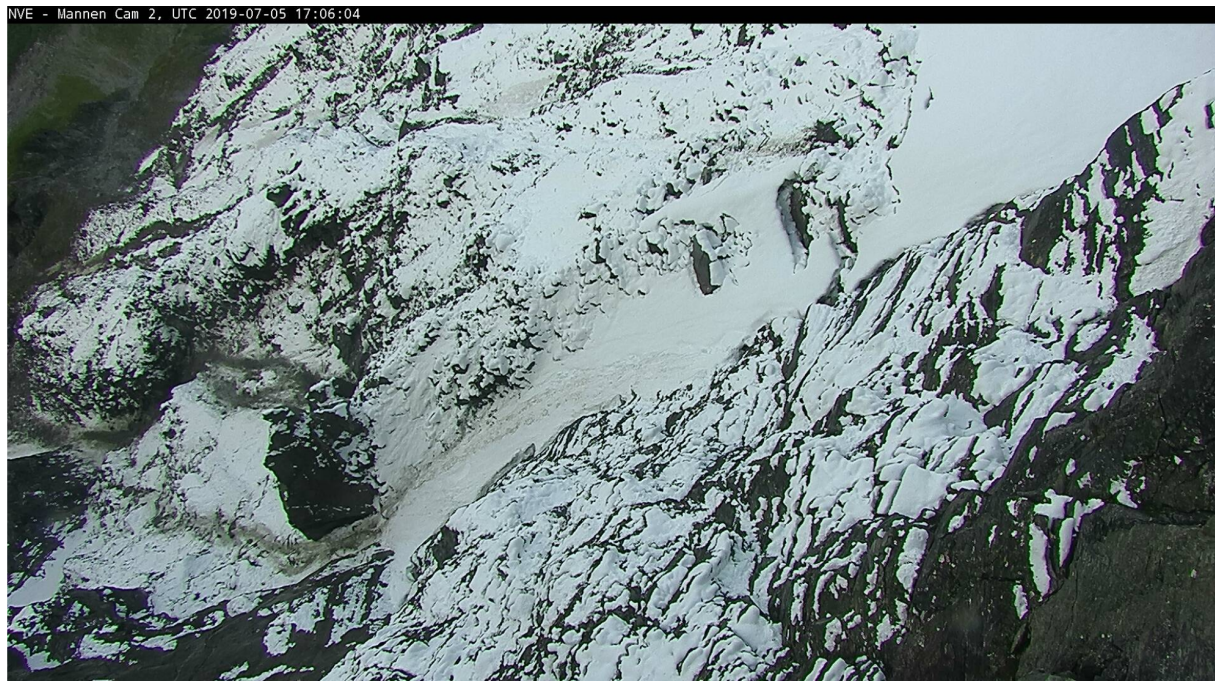
Figur 2: Bilete viser at det har gått steinsprang i ettermiddag.

I dag har temperaturane stige, og det har vore plussgrader på Veslemannen. Dette har ført til snøsmelting, men det er framleis snø igjen på bakken. Hastigheitene i fjellpartiet har vore meir eller mindre uendra, og er omlag 90 mm/døgn i øvre del av fjellpartiet, og 10 mm/døgn i frontpartiet. Det har gått nokre steinsprang frå området i ettermiddag.
