## VARSEL OM ORANSJE FARENIVÅ FOR VESLEMANNEN

Dato: 12. august 2019

### Veslemannen

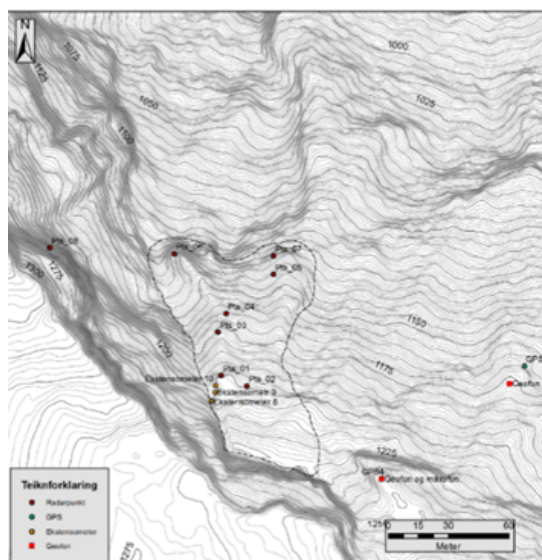
Figur 2: Oversikt over plassering av radarpunktene.
